VERDADERO CONTRA FALSO

Cartucho multi-tratamiento MTC

Copias baratas pueden parecer atractivas por sus bajos precios, pero pueden tener consecuencias fatales. Haldex desea alertar en particular de las falsificaciones que hay actualmente en el mercado de los cartuchos de nuestros secadores.

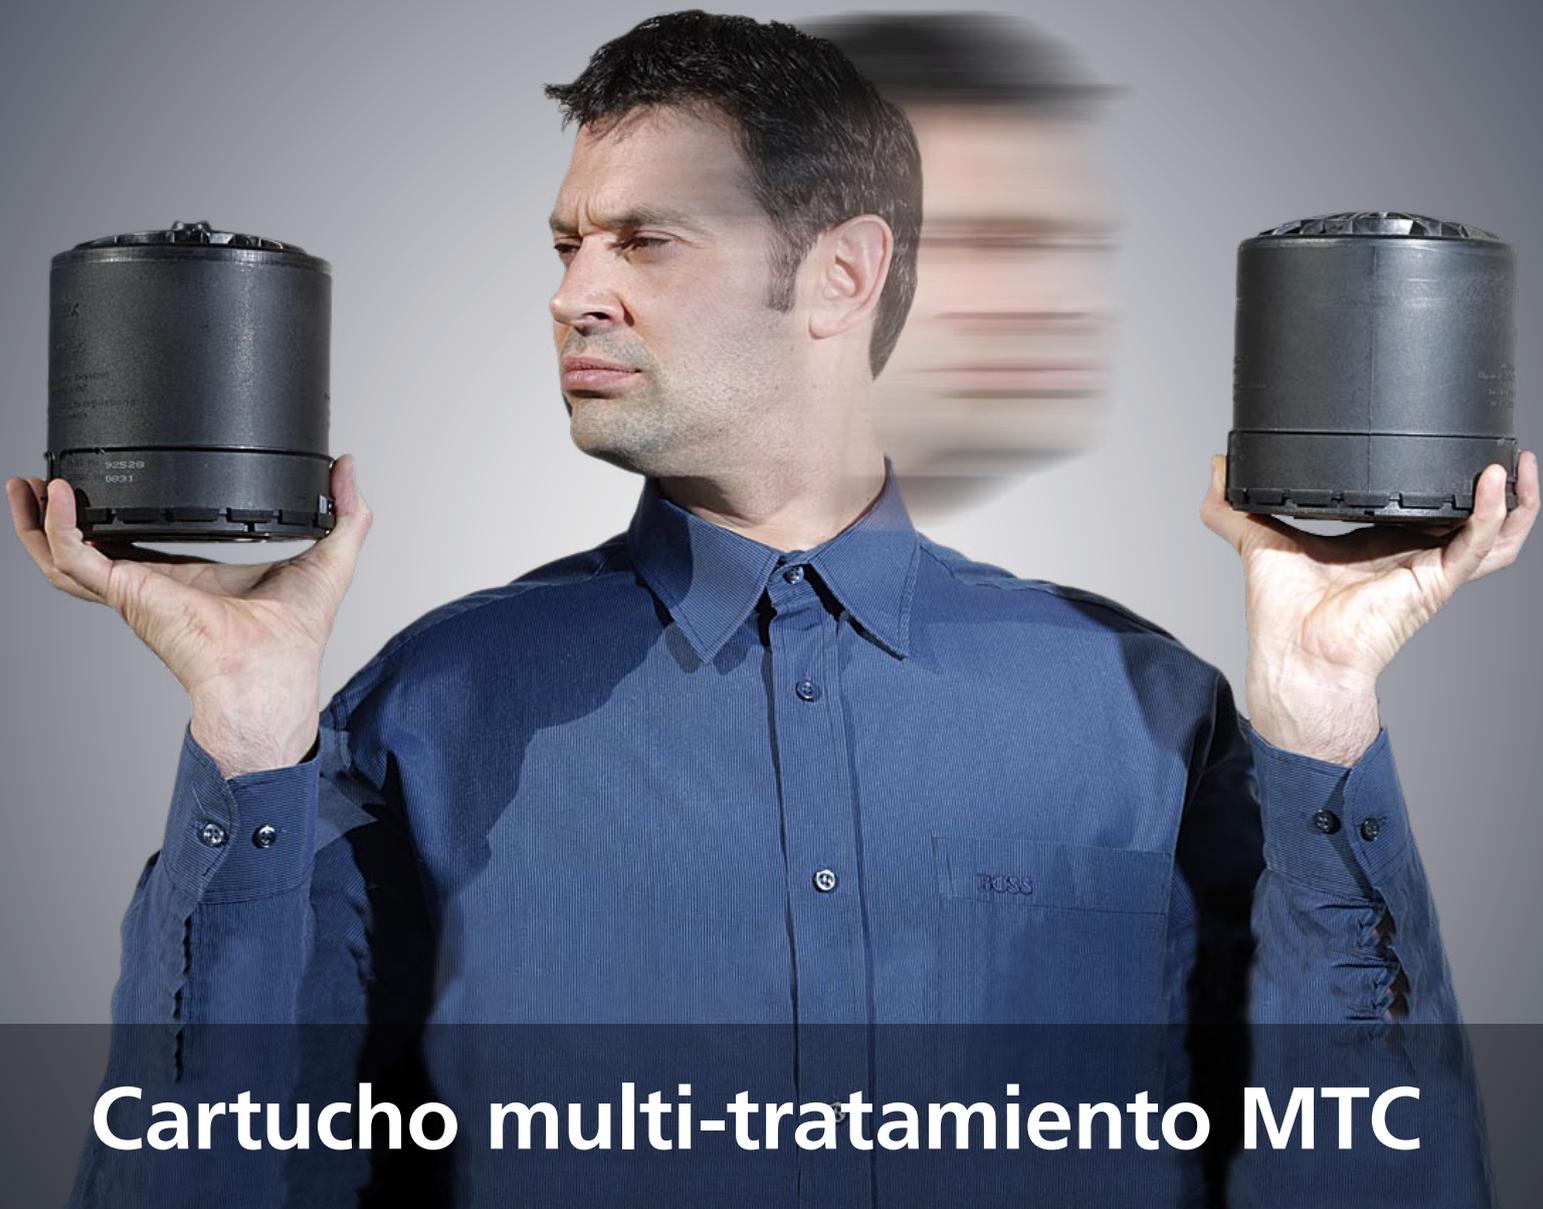
Original: Referencia Haldex visible

Copia: Sin referencia Haldex

Original: Inscripción en la inyección "Haldex Patented"

Copia: Sin marca "Haldex Patented" en el molde de inyección

Original: La base es plana

Copia: Base abombada

Busque las siguientes características para identificar el auténtico cartucho Haldex:

- › Inscripción en la inyección de plástico "Haldex Patented"
- › Identificación de la referencia Haldex 90588 (MTC) ó 92528 (MTC+) marcado en láser
- › Semana y año de fabricación marcada en láser (semana/año)

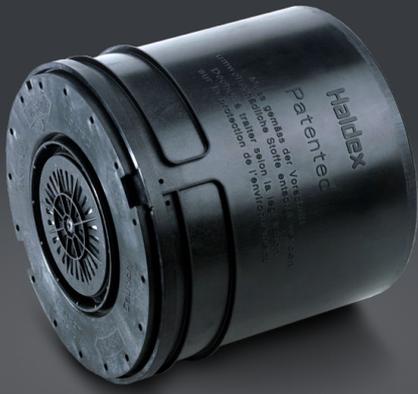
Cartucho multi-tratamiento MTC

Los cartuchos falsificados contienen menos cantidad de granulación desecante y de composición distinta al cartucho original Haldex. La suma de ambos efectos reduce considerablemente la capacidad de secado del producto falsificado, por lo que se tiene un elevado riesgo de fallo del equipo durante su funcionamiento.
