MTC Cartuccia Multi Trattamento

I pezzi non originali possono risultare interessanti grazie al prezzo più economico ma potrebbero essere causa di gravi incidenti.
Haldex mette in guardia dalle copie di filtri essiccatore contraffatti.

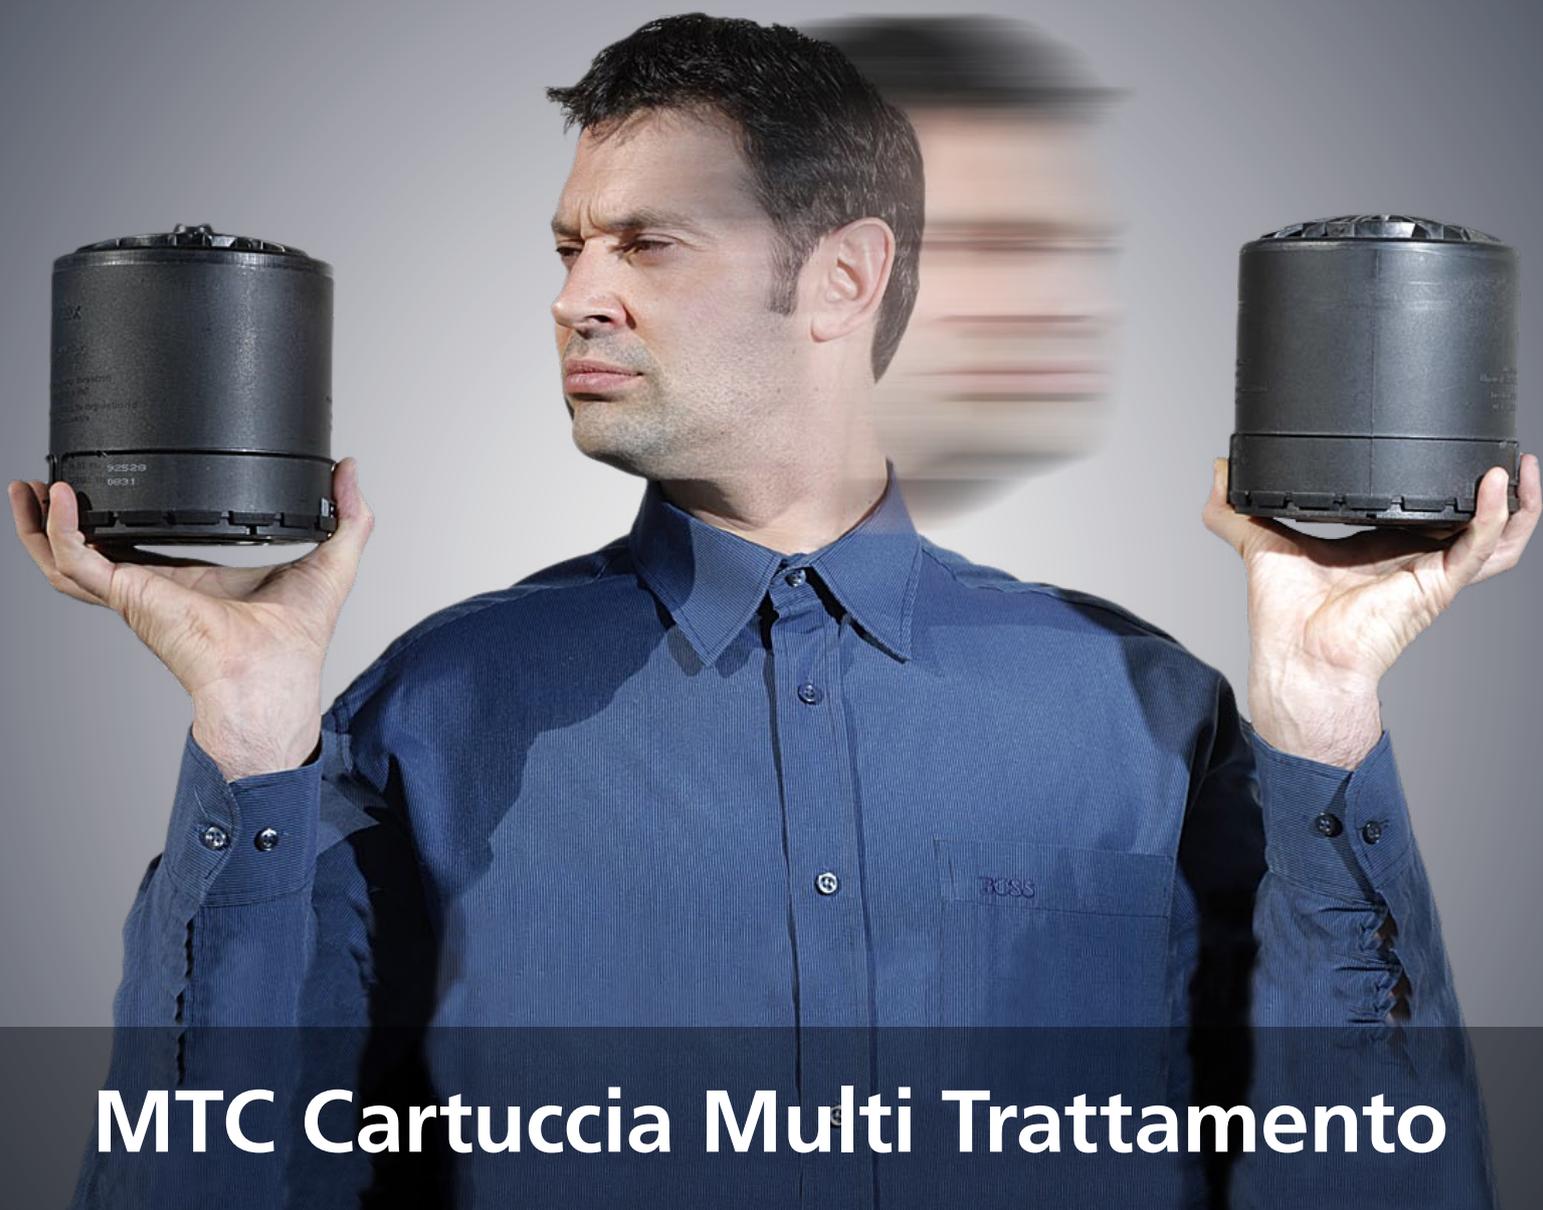
A prima vista la cartuccia contraffatta potrebbe essere confusa con quella originale Haldex.

Date un'occhiata alle seguenti caratteristiche per identificare una cartuccia Haldex autentica:

- › "Haldex patented" in rilievo sulla cartuccia
- › Il codice Haldex 90588 (MTC) oppure 92528 (MTC+) inciso a laser
- › La settimana di produzione (sett/anno) incisa a laser

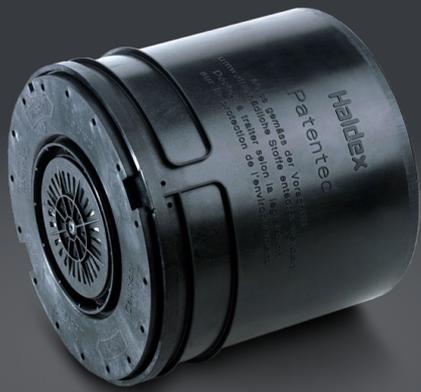
Le cartucce contraffatte contengono una minore quantità di granulato rispetto alle originali Haldex. Anche il materiale che compone il granulato differisce dall'originale. Questi aspetti diminuiscono notevolmente la capacità essiccante del filtro.

Ad esempio l'acqua potrebbe accumularsi nell'impianto frenante e questo potrebbe causare perdita d'aria nelle valvole e corrosione dei serbatoi. In inverno l'acqua si potrebbe ghiacciare causando il blocco dell'impianto. Ma non è tutto: la bassa qualità del materiale essiccante fa sì che questo si sgretoli immettendosi nell'impianto causando attrito, deterioramento del sistema frenante e conseguentemente blocco dell'impianto.

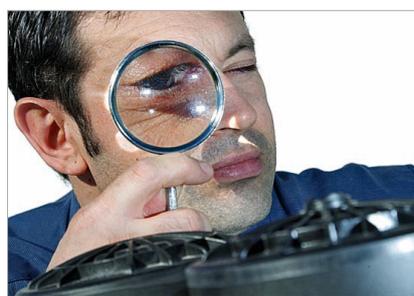
Originale: Haldex il codice prodotto è visibile

Copia: Non è presente il codice prodotto Haldex

Originale: "Haldex patented" riportato in rilievo sulla cartuccia

Copia: Non è presente "Haldex Patented" sulla cartuccia

Originale: La base del filtro è piatta

Copia: La base del filtro è bombata
